REPUBLICA DE CHILE
PROVINCIA DE LINARES
ILUSTRE MUNICIPALIDAD
RETIRO
Control Interno

OF. ORD. N° 204/

MAT.: Lo que indica.

1. Junto con saludar y de acuerdo minuta N° 655 de fecha 27 de septiembre del 2022, emitido por la presidenta de la Villa Santa Teresita y visada por el autoridad máxima, especificando realizar fiscalización por falta de gestión, tengo a bien informar a usted que desde las 20:30 hasta las 00:00 se realiza fiscalización de alumbrado público en los siguientes sectores:

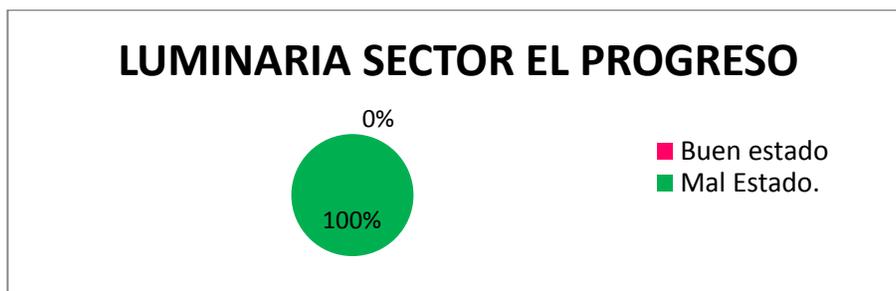
Al visualizar grafico se puede apreciar que el sector el Progreso cuenta con el 100% del alumbrado público en mal estado

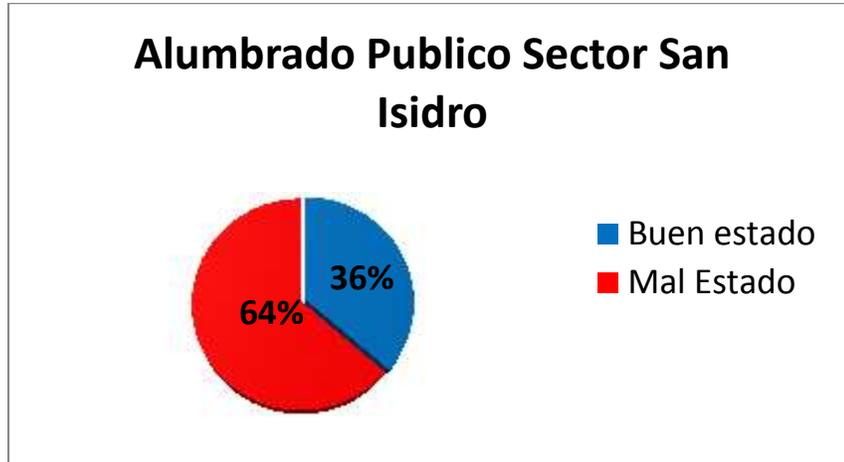
- **Sector San Isidro**

Al visualizar grafico se puede apreciar que el sector San Isidro cuenta con el 26% del alumbrado público encendidas y un 64% en mal estado.

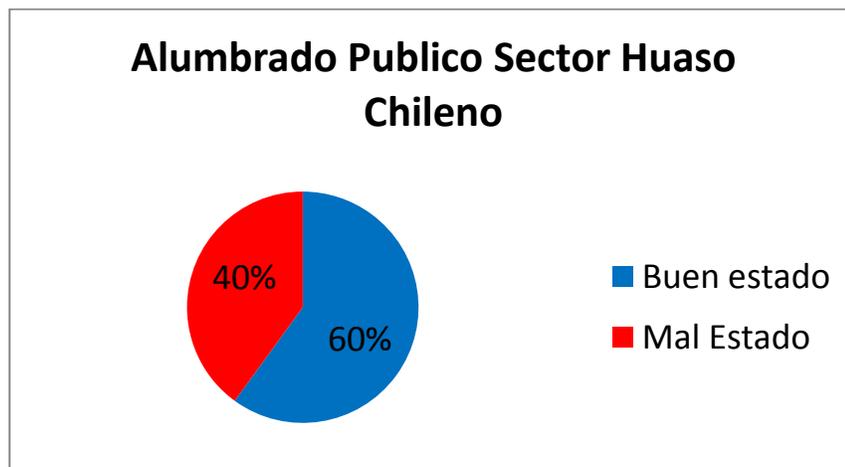
- **Sector Huaso Chileno**

Al visualizar grafico se puede apreciar que el sector Huaso Chileno cuenta con los 60% del alumbrado público encendidas y un 40% en mal estado.

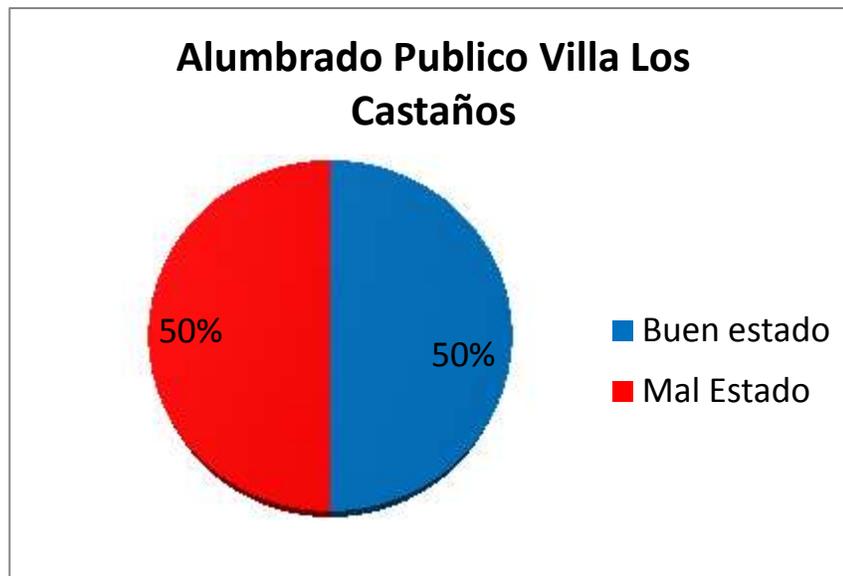
En Villa los Castaños del sector Huaso Chileno solo cuenta con 50 del alumbrado público encendido y el 50% en mal estado.

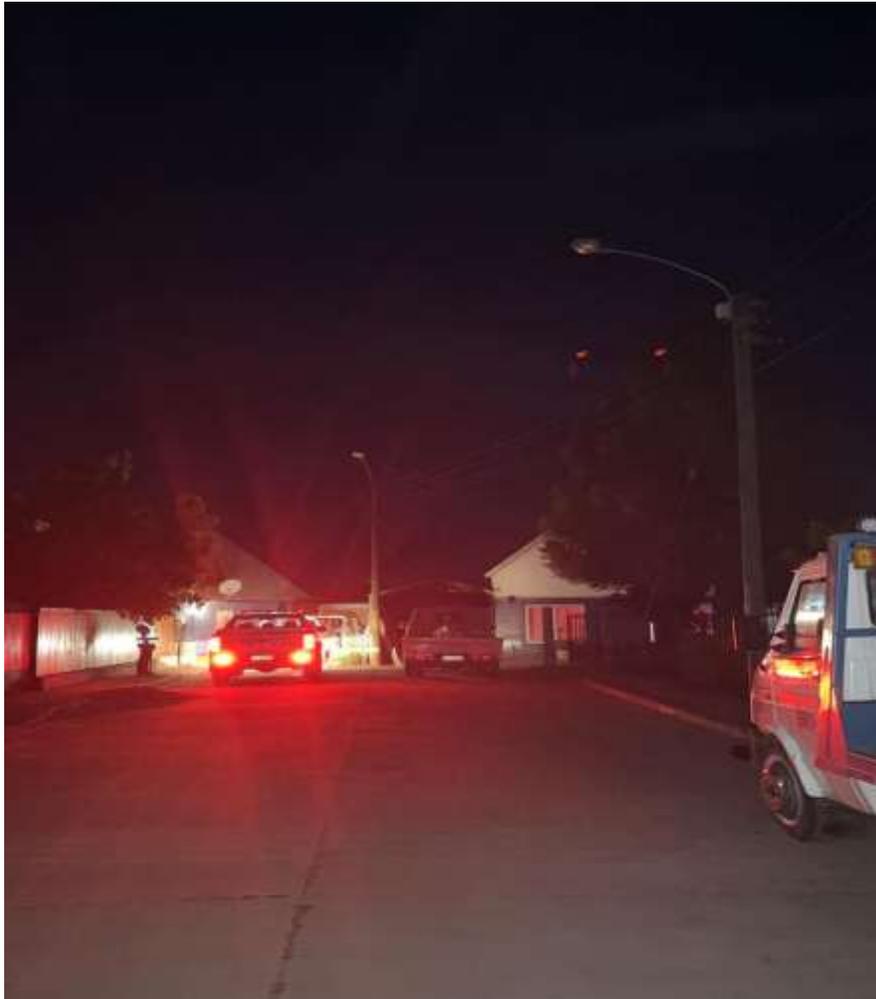
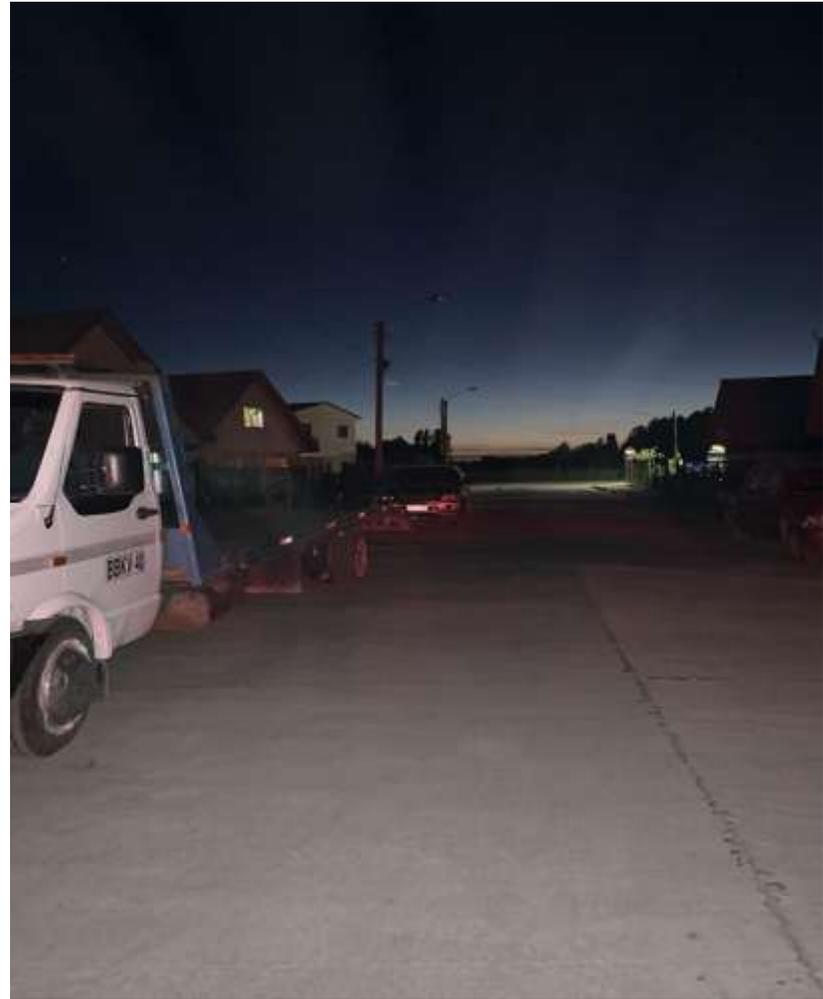
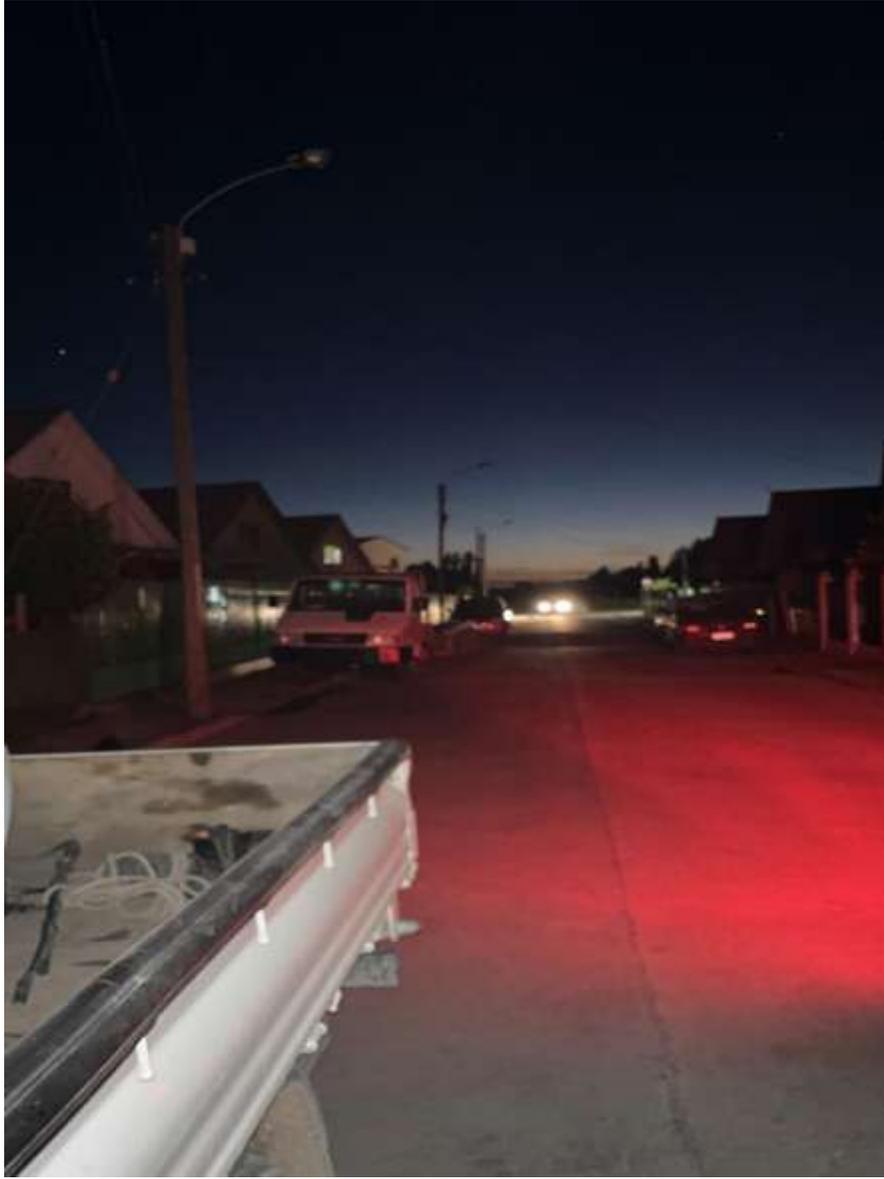
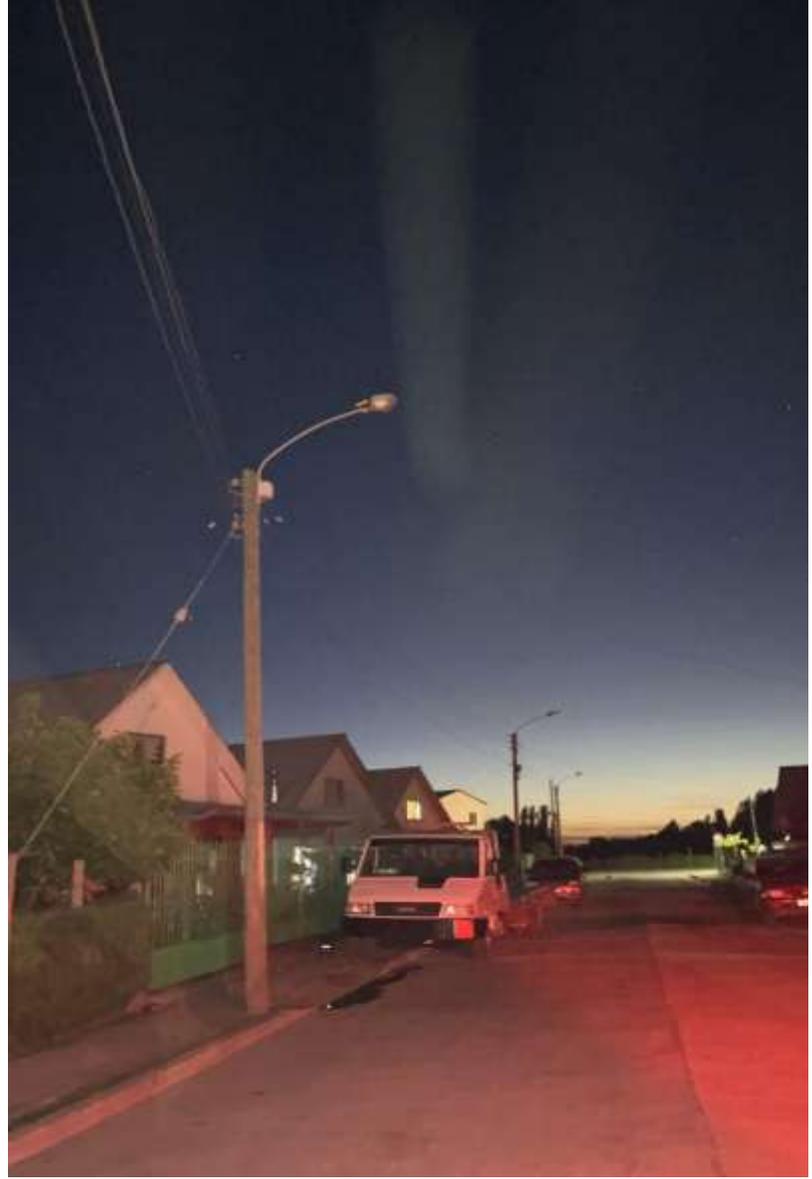
VILLA SANTA TERESITA, SECTOR EL PROGRESO

- El alumbrado público del sector el Progreso villa santa teresita el día miércoles 16 de noviembre del presente año, desde las 21.00 hasta 00:00 horas, se encuentran apagadas en anexo N° 01 podrá verificar las fotografías tomadas el día de fiscalización.
- Plazoleta de villa santa teresita del sector el progreso se encuentra con sus luminarias encendidas y todas en buenas condiciones, (anexo N° 02) por lo cual la Sra. Claudia Flores Presidenta de la villa hace mención que falta inauguración de dicho espacio público.
- También se fiscalizo la luminaria del sector, por lo cual se detectaron lo siguiente:
